愚园路608弄51号民防工程地下一层回填平面图
1:100

项目名称
Project Name
愚园路608弄25号等6处封闭工程
安全整治项目

图名
DWG-TITLE
愚园路608弄51号民防工程
回填处置图

专业 Discipline	结构 Structure	阶段 Stage	施工图 Construction Drawing
图号 Sheet No.	结-02	比例 Scale	1:100
版次 Ver.	A	日期 DATE	2026.04.07

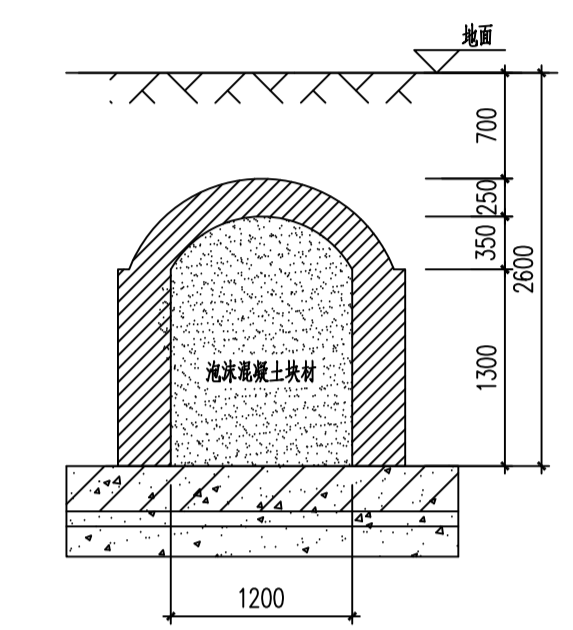
1-1 1:50

该民防工程全部回填

- 块材填充施工应遵循由内到外逐段施工的工序，核实回填范围四周到边、上到顶、下到底，确保填满整个工程空间，不留空隙。
- 块材砌筑采用M2.5水泥砂浆，块材间采用马牙槎砌筑，砌筑至顶部时应采用M2.5水泥砂浆捣实。
- 砌筑砂浆应具有和易性，分层度不得大于30mm，稠度宜为(60~90)mm。
- 封口处采用100mm厚C25混凝土浇筑，内配双层双向Φ8@150钢筋。地面按原样恢复。

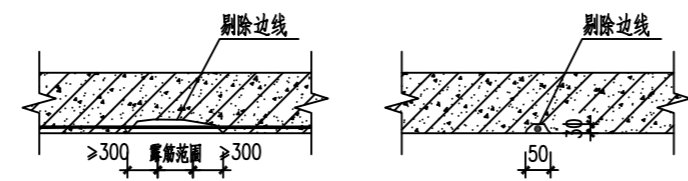
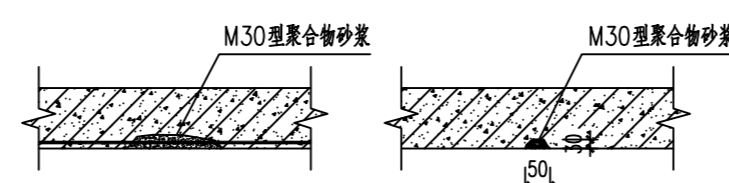
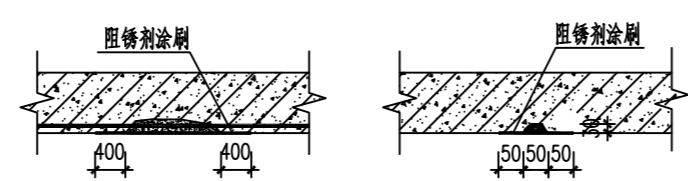
- 清除钢筋周边破损混凝土，对钢筋进行除锈和清洁处理，保持干燥；

- 钢筋表面涂刷钢筋表面钝化剂，凿除部位的混凝土和钢筋表面涂刷迁移型钢筋阻锈剂；

- 在表面清理后涂刷界面剂，以加强修补层与基面的粘结；

- 凿除部位采用专业修复M30型聚合物砂浆修复至原断面；

- 构件保护层修复后，在表面涂刷迁移型阻锈剂。

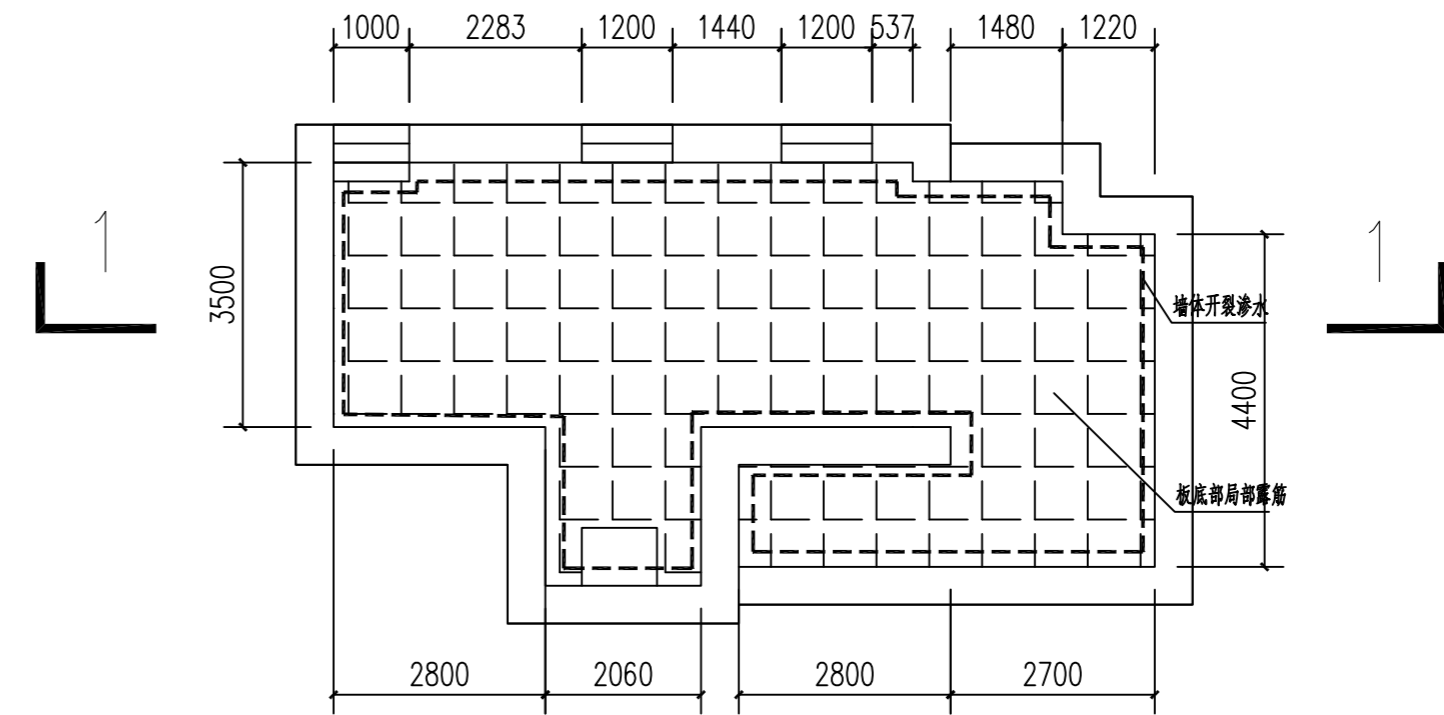
乌鲁木齐北路69号(静愚DD28-2)民防工程地下一层修缮平面图

特别说明：工程损伤分布图由检测单位提供。现场施工时应全面检查本工程损伤状况，若工程损伤部位与图纸不一致或存在图纸未标注的损伤情况，应及时反馈给检测单位和设计单位，待检测单位和设计单位确认后方可施工。

本次修缮范围：乌鲁木齐北路69号民防工程。

修缮内容为：工程内部垃圾清理、渗漏水部位堵漏、混凝土顶板外露钢筋除锈阻锈及保护层修复、饰面层修复。
